SENSORES DE CORROSÃO PARA MONITORAMENTO DE PONTES E
VIADUTOS DE CONCRETO ARMADO

Dissertação apresentada ao Programa de Pós-graduação de Engenharia de Construção Civil. Setor de Tecnologia. Universidade Federal do Paraná, como requisito parcial para à obtenção do título de Mestre em Engenharia de Construção Civil.

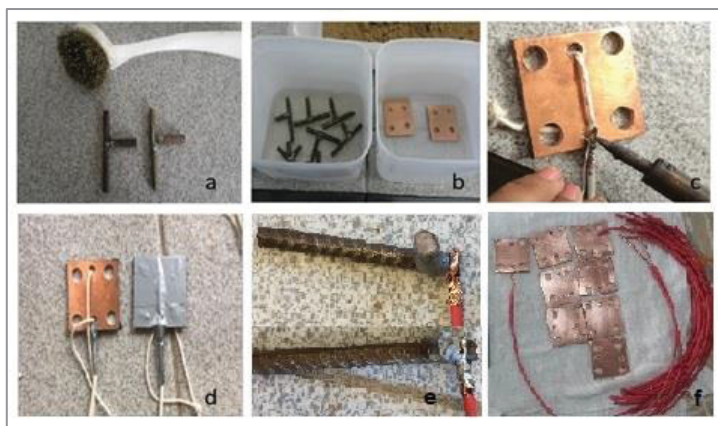
Figura 3: Processo de montagem do sensor. (a) Polimento com escova de fios de aço; (b) Imersos em álcool para posteriormente ser secos ao ar; (c) Solda das conexões elétricas; (d) e (e) Cobrimento das conexões elétricas com filme de PVC; (f) Montagem.

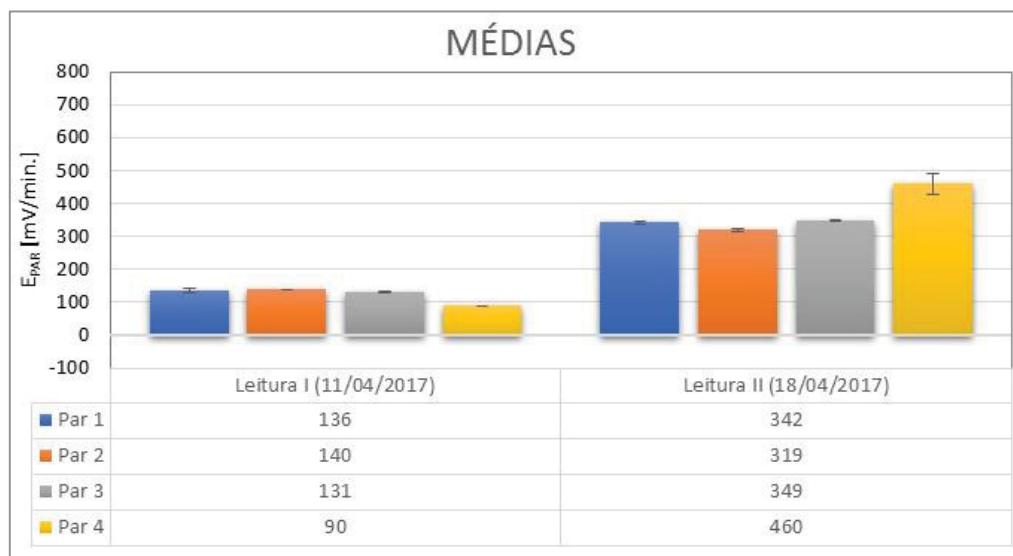
Figura 20: Médias do quarto conjunto de leituras do E_{par} . Sensor A com Cl⁻.

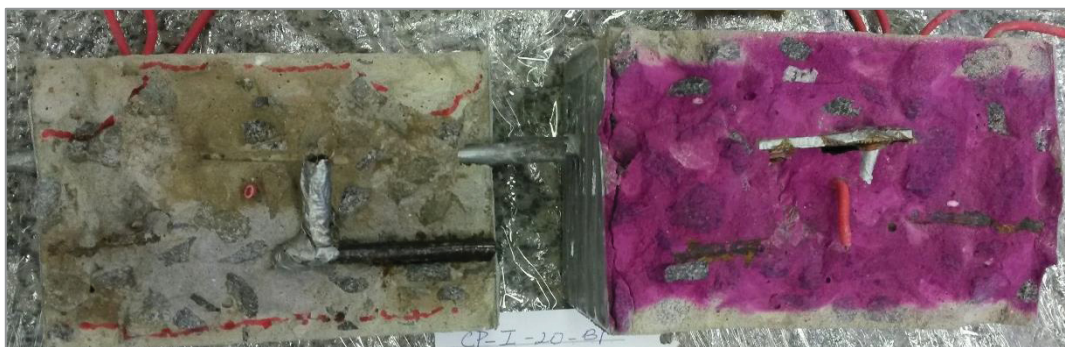
Figura 110: Ensaio colorimétrico no corpo de prova P-I-15-B1.

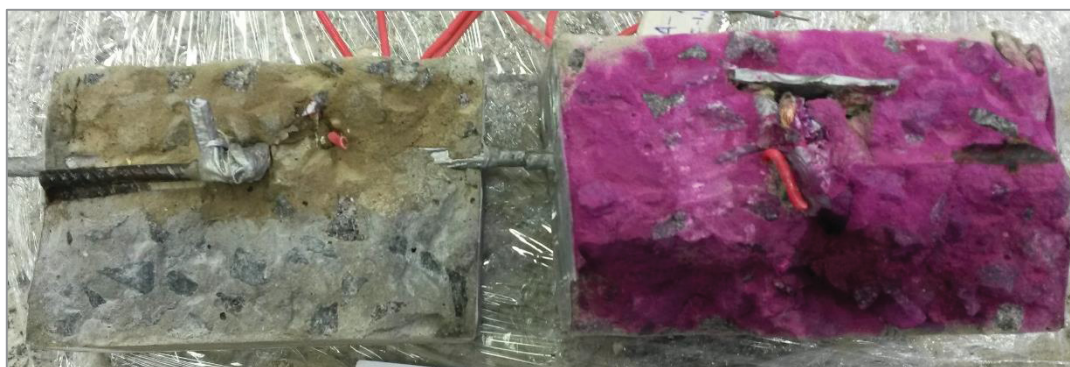
Figura 111: Resultado do ensaio colorimétrico no corpo de prova P-II-15-B1.

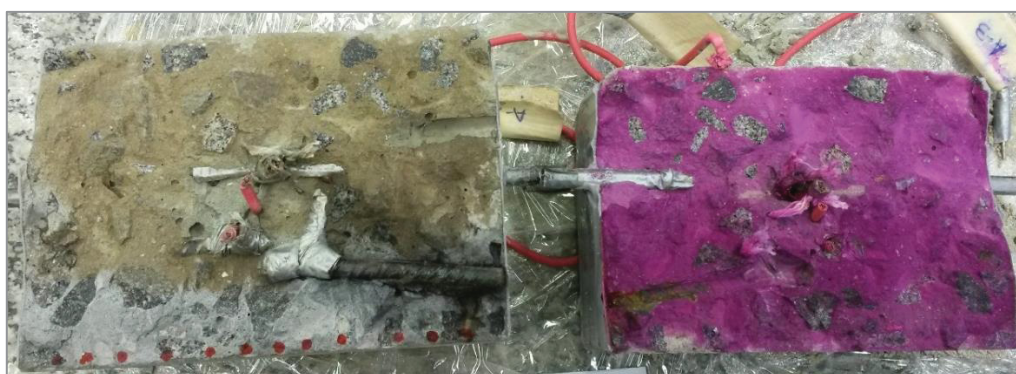
Figura 116: Ensaio colorimétrico no corpo de prova P-III-30-B1.

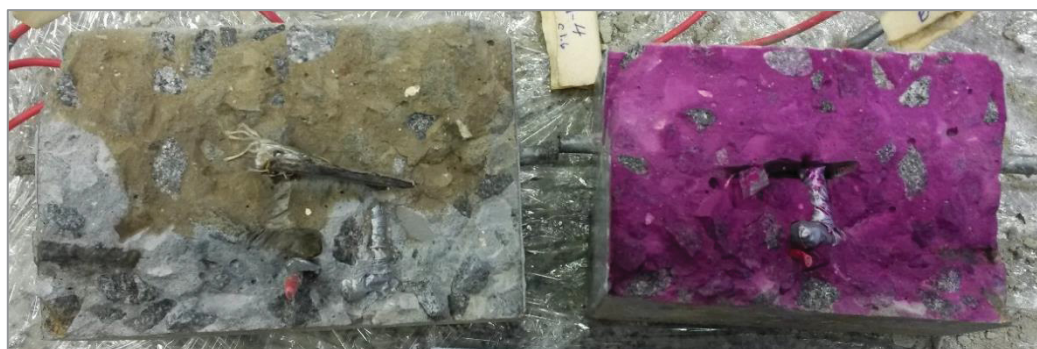
Figura 117: Ensaio colorimétrico no corpo de prova P-IV-30-B1.

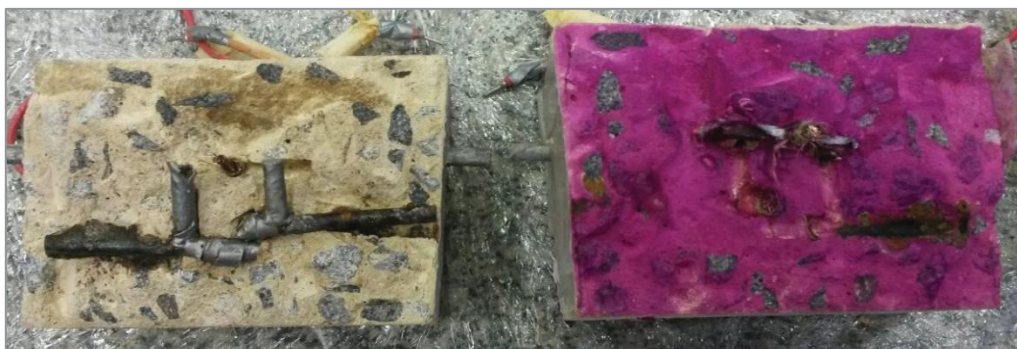
Figura 119: Ensaio colorimétrico no corpo de prova P-I-15-B2.

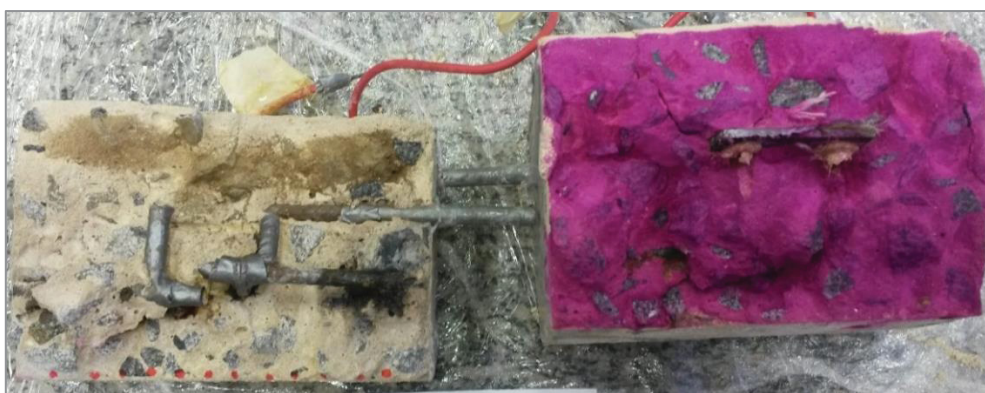
Figura 120: Ensaio colorimétrico no corpo de prova P-III-15-B2.

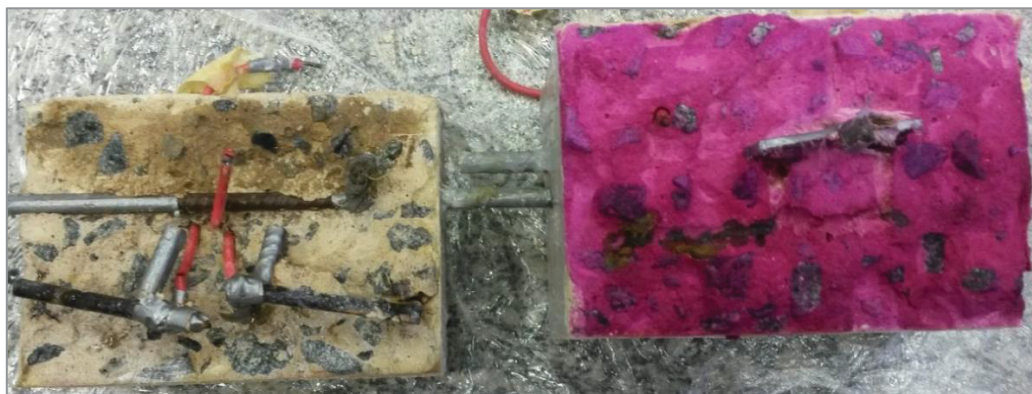
Figura 121: Ensaio colorimétrico no corpo de prova P-IV-15-B2.

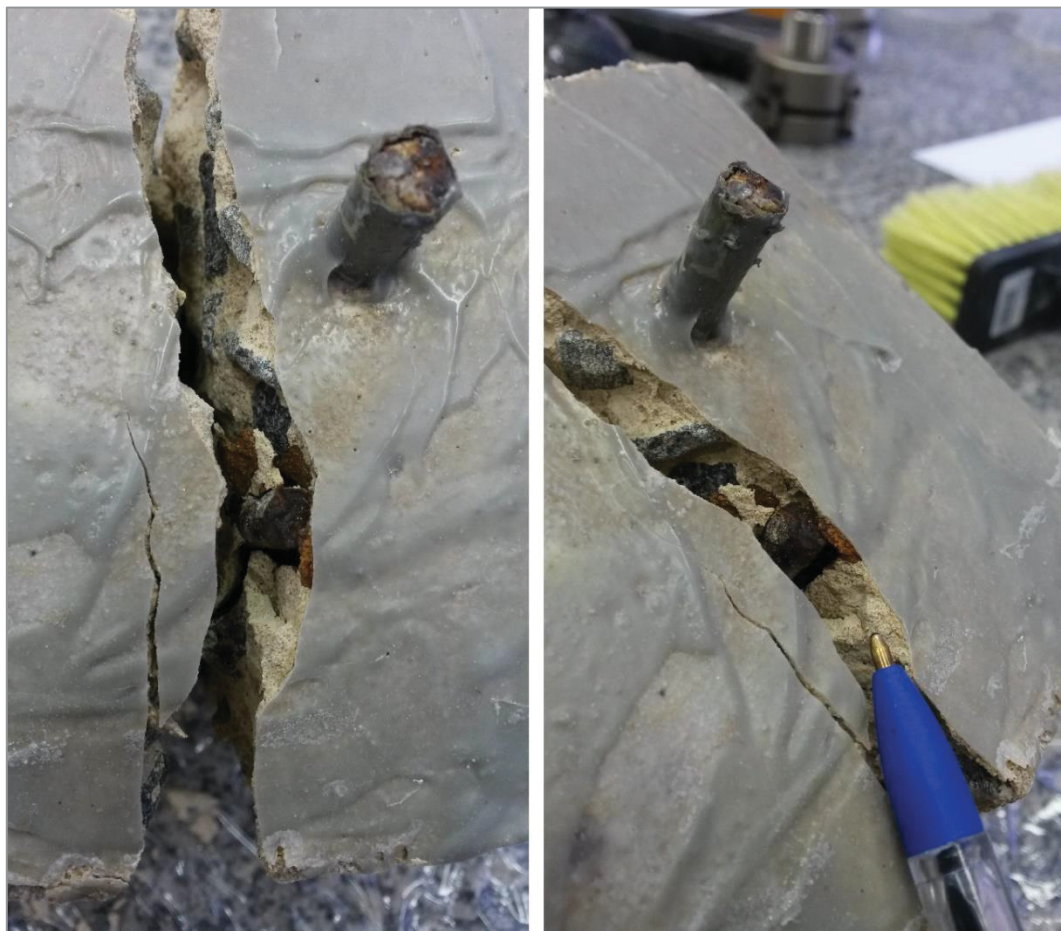
Figura 142: Corpos de prova com cobrimento lateral pequeno.

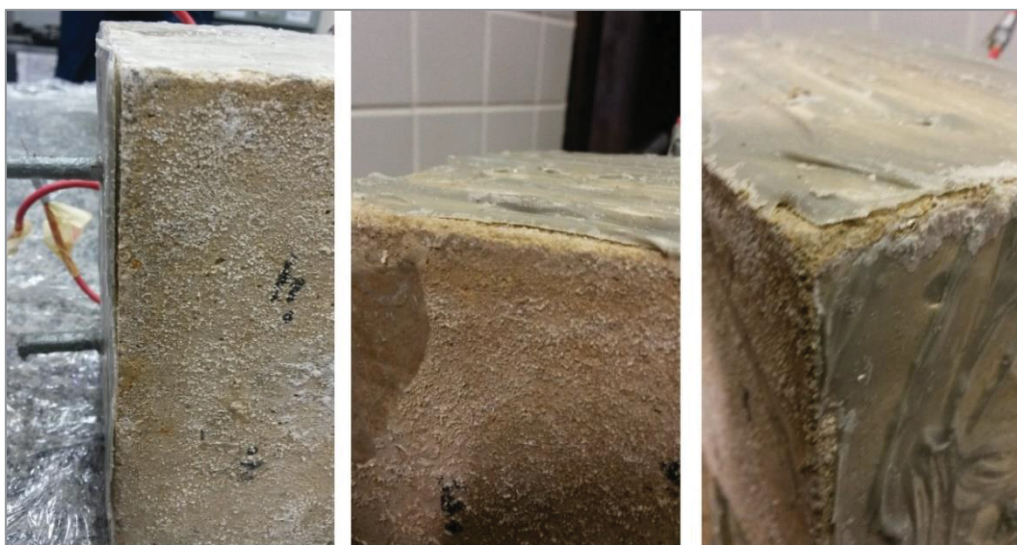
Figura 143: Estado da película de tinta epóxi nos corpos de prova do Bloco II.

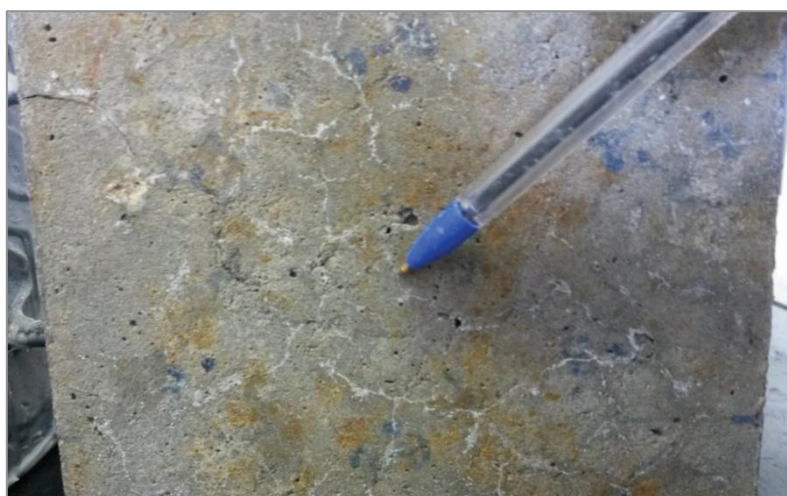
Figura 144: Micro-fissuras nos corpos de prova do Bloco I.

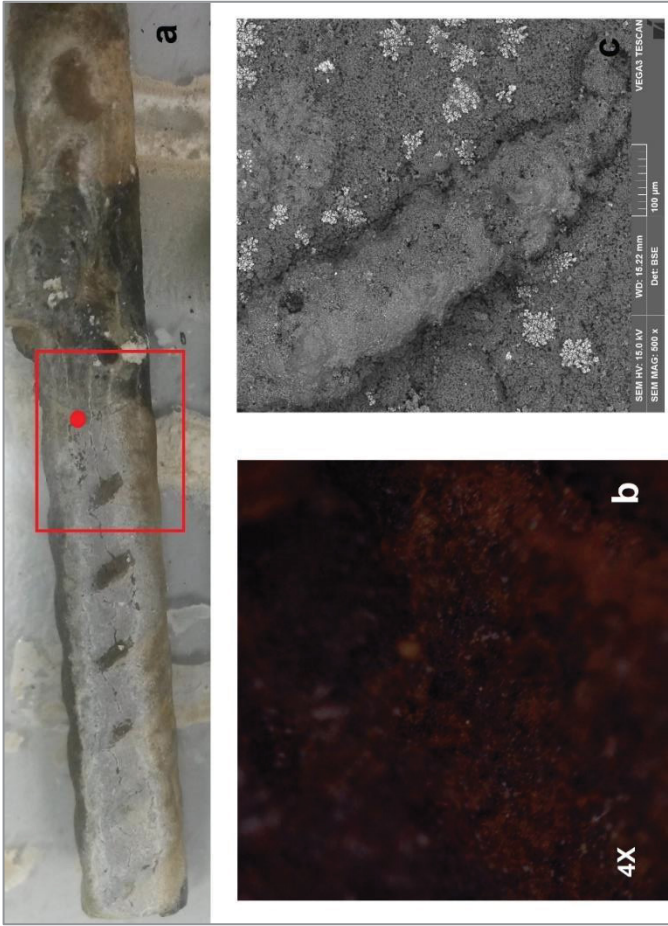
Figura 15A: Região escolhida para análise da Barra 4 do Sensor B. (a) Barra analisada; (b) Imagem obtida no microscópio óptico e (c) Imagem obtida no MEV.

A Figura 15A mostra a região da Barra 4 que foi amplificada no MEV e posteriormente analisada por médio de EDS. A Figura 16A mostra o espectro obtido na área analisada na quarta barra estudada do Sensor B. A Tabela 8A mostra as concentrações aparentes dos elementos químicos que mostra o espectro da Barra 4 do Sensor B.

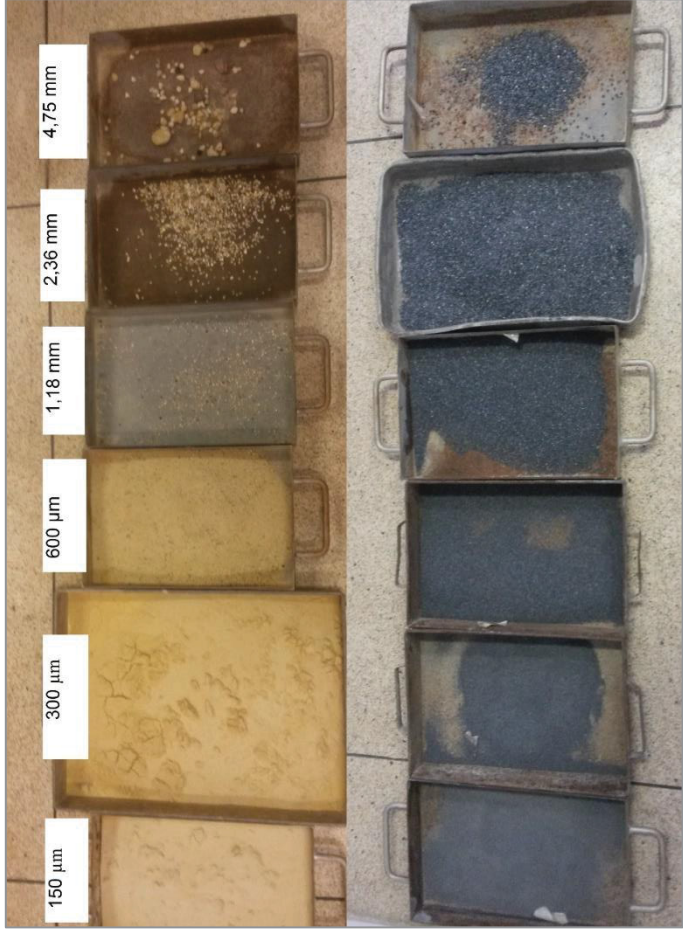
Figura 1C: Frações dos agregados retidas nas peneiras. Fonte: Autor.
